Progetto LIFE13 ENV/IT/000169 RINASCERE

INTERVENTI DI RIQUALIFICAZIONE DEI CANALI E GESTIONE SOSTENIBILE DELLA VEGETAZIONE ACQUATICA

Paolo Cornelio

Il Consorzio di Bonifica Acque Risorgive

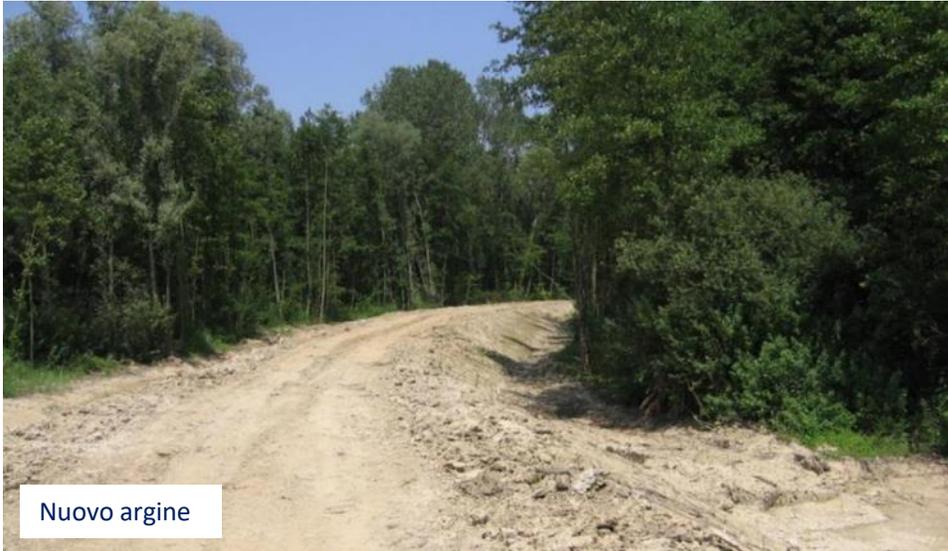
Nuovo argine

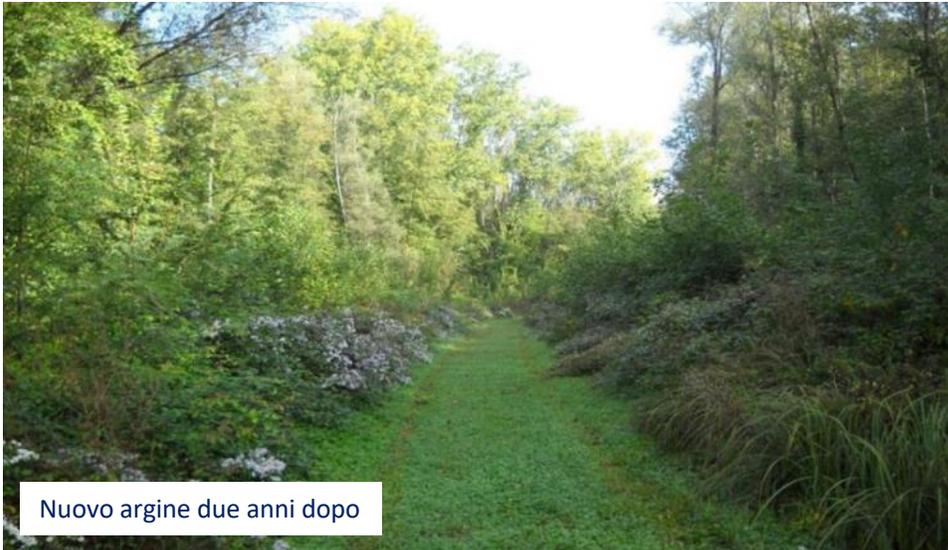
Nuovo argine due anni dopo

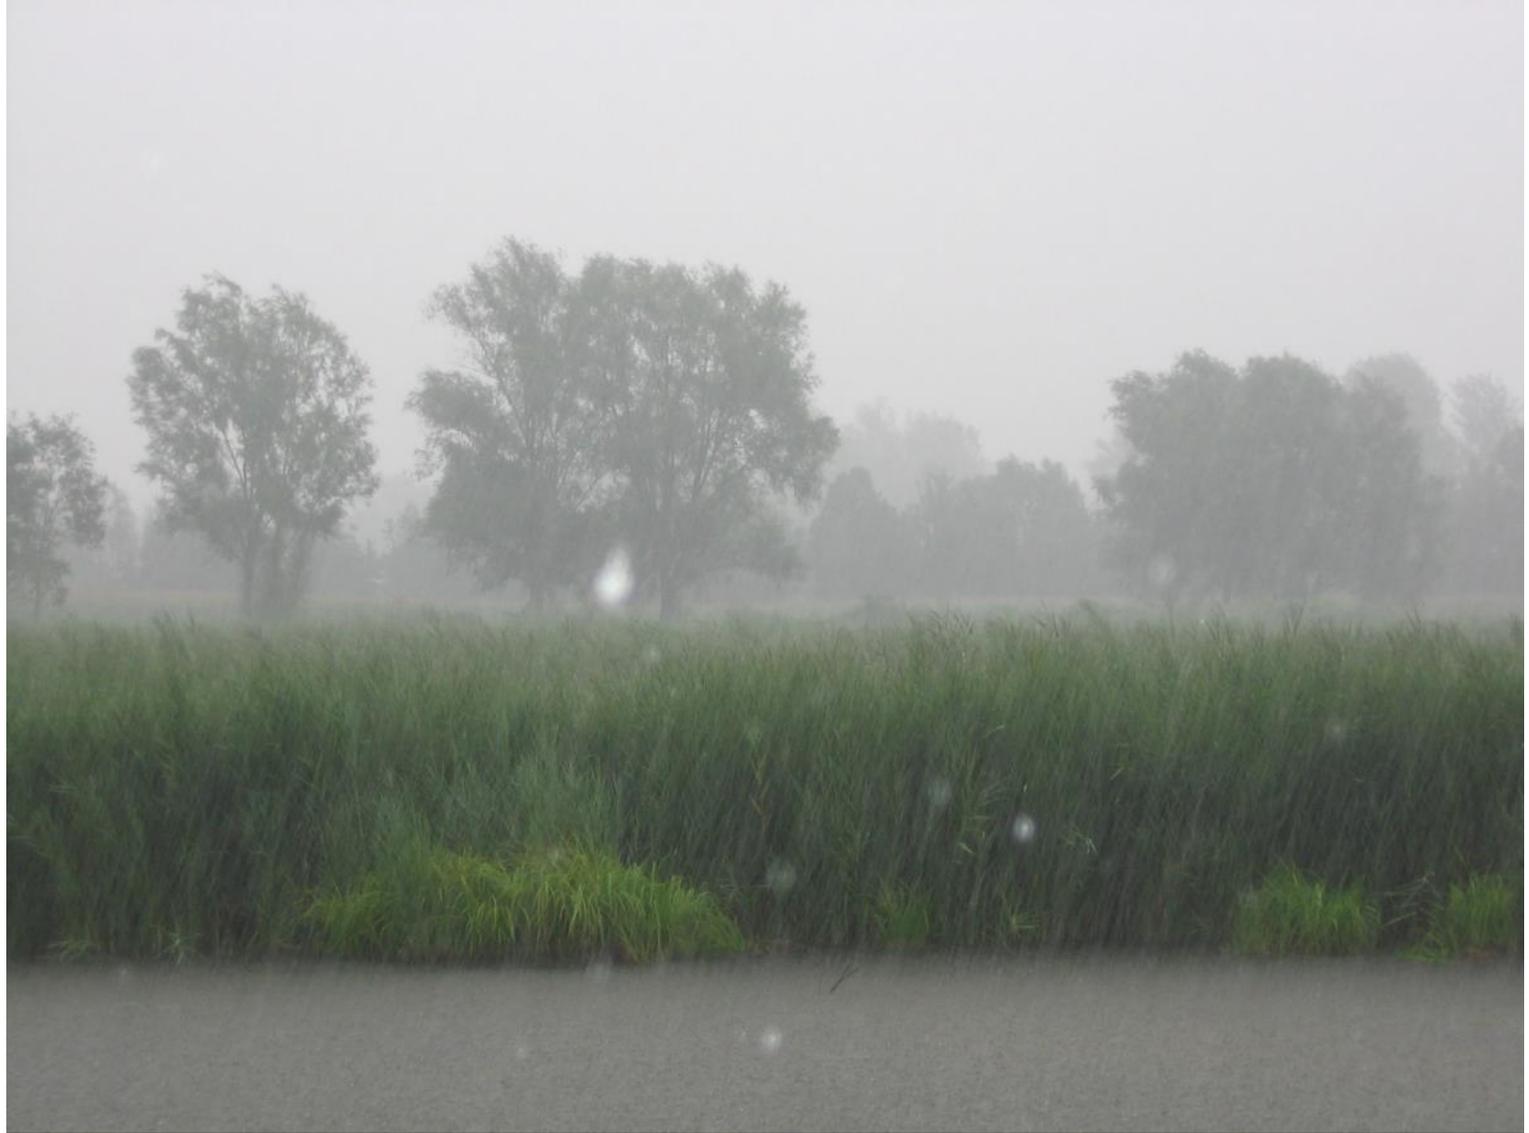
Interventi di riqualificazione ambientale dello Scolo Orcone.

In primo piano si nota la dimensione del canale prima dei lavori e la fascia di cannuccia (*Phragmites australis*) lasciata per favorire la colonizzazione spontanea dei nuovi bacini.

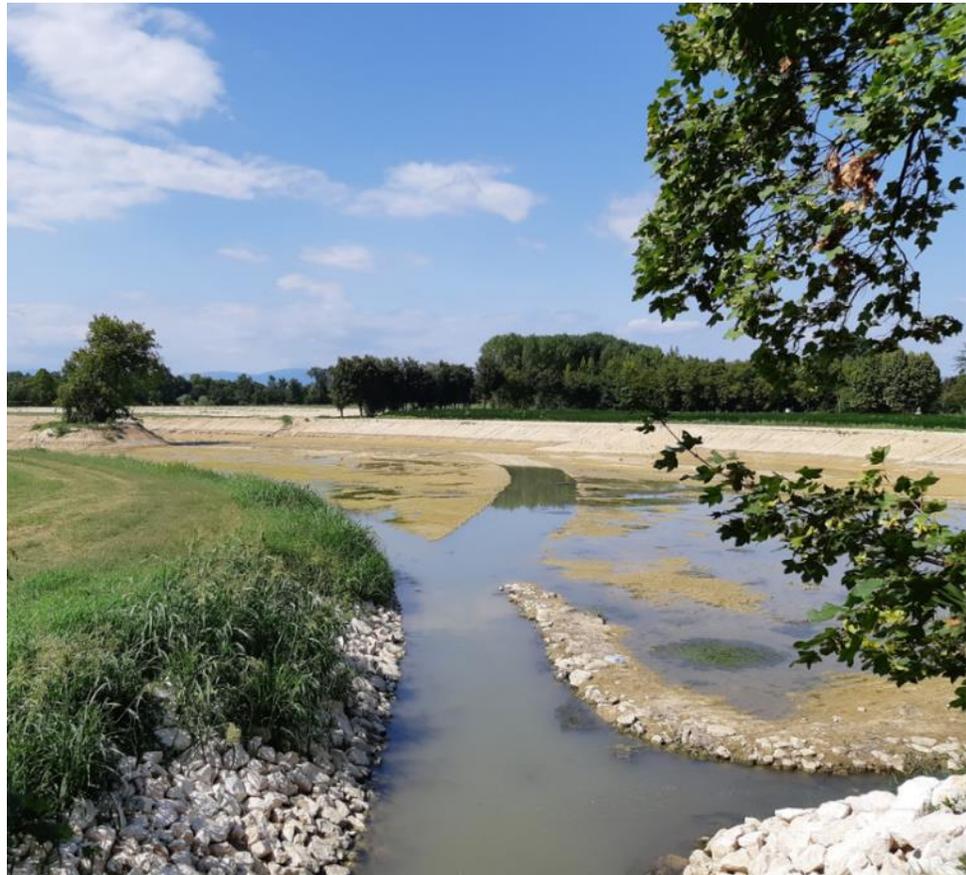
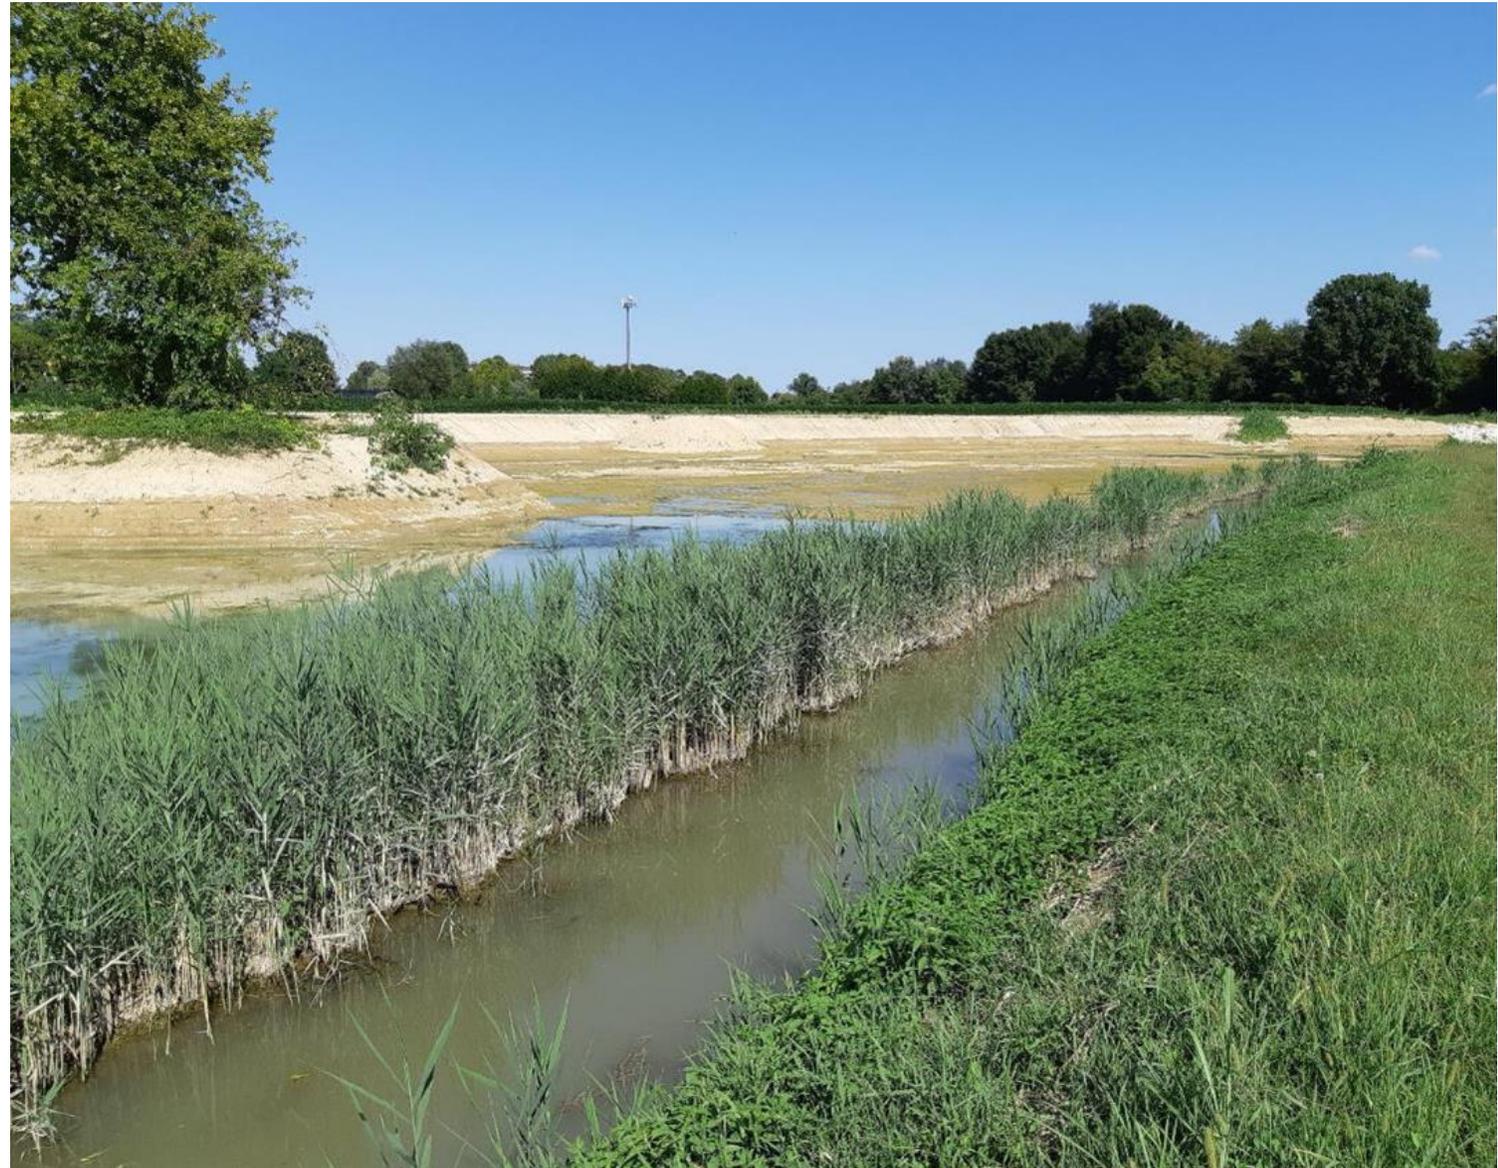
Comuni di Camposampiero e Santa Giustina in Colle PD.

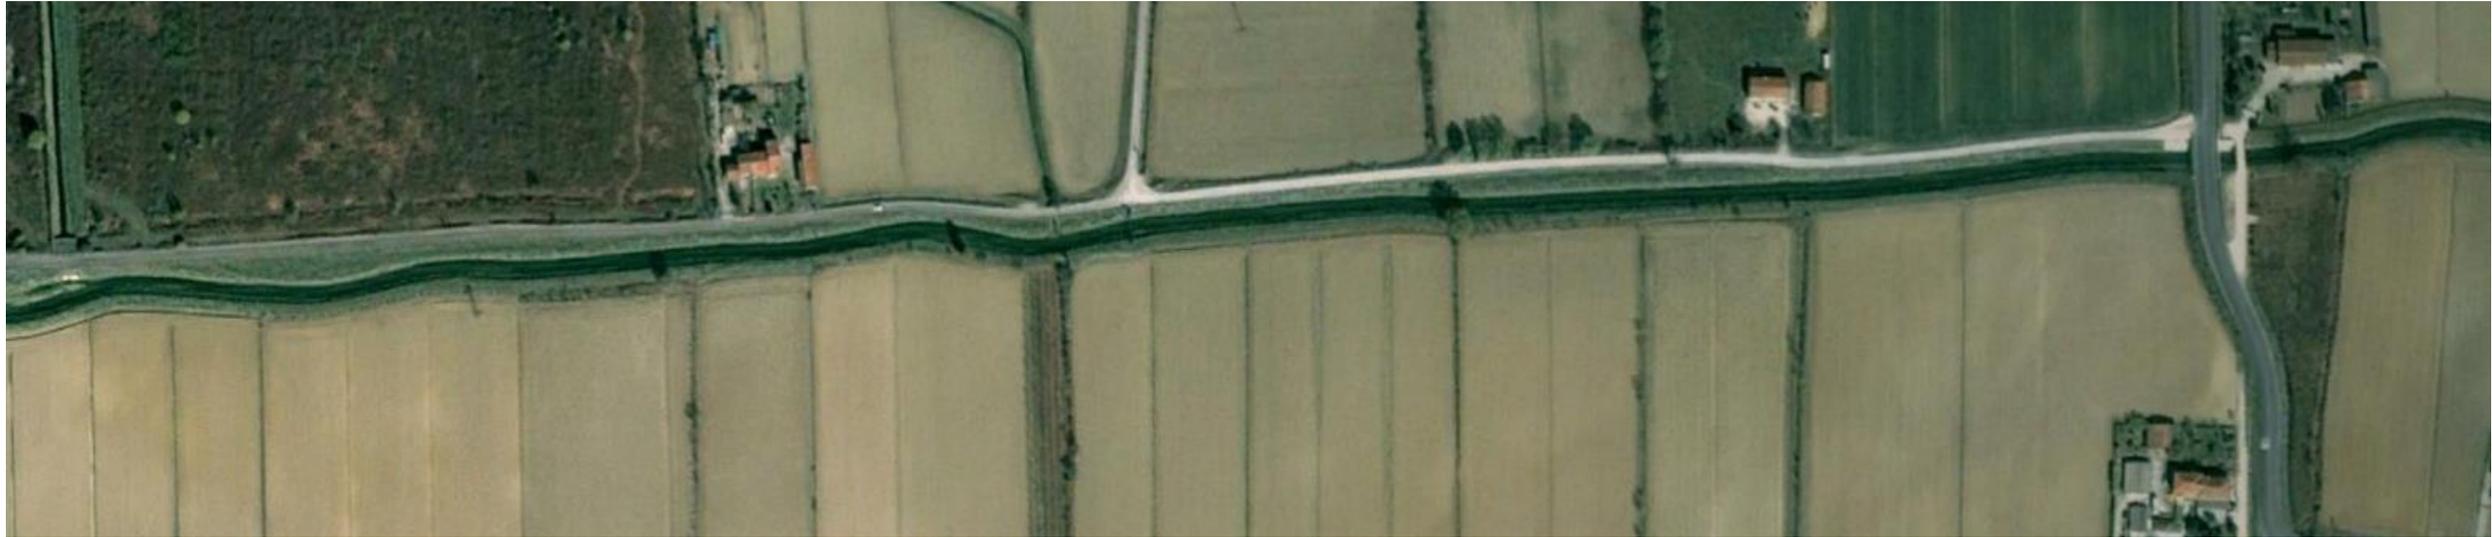
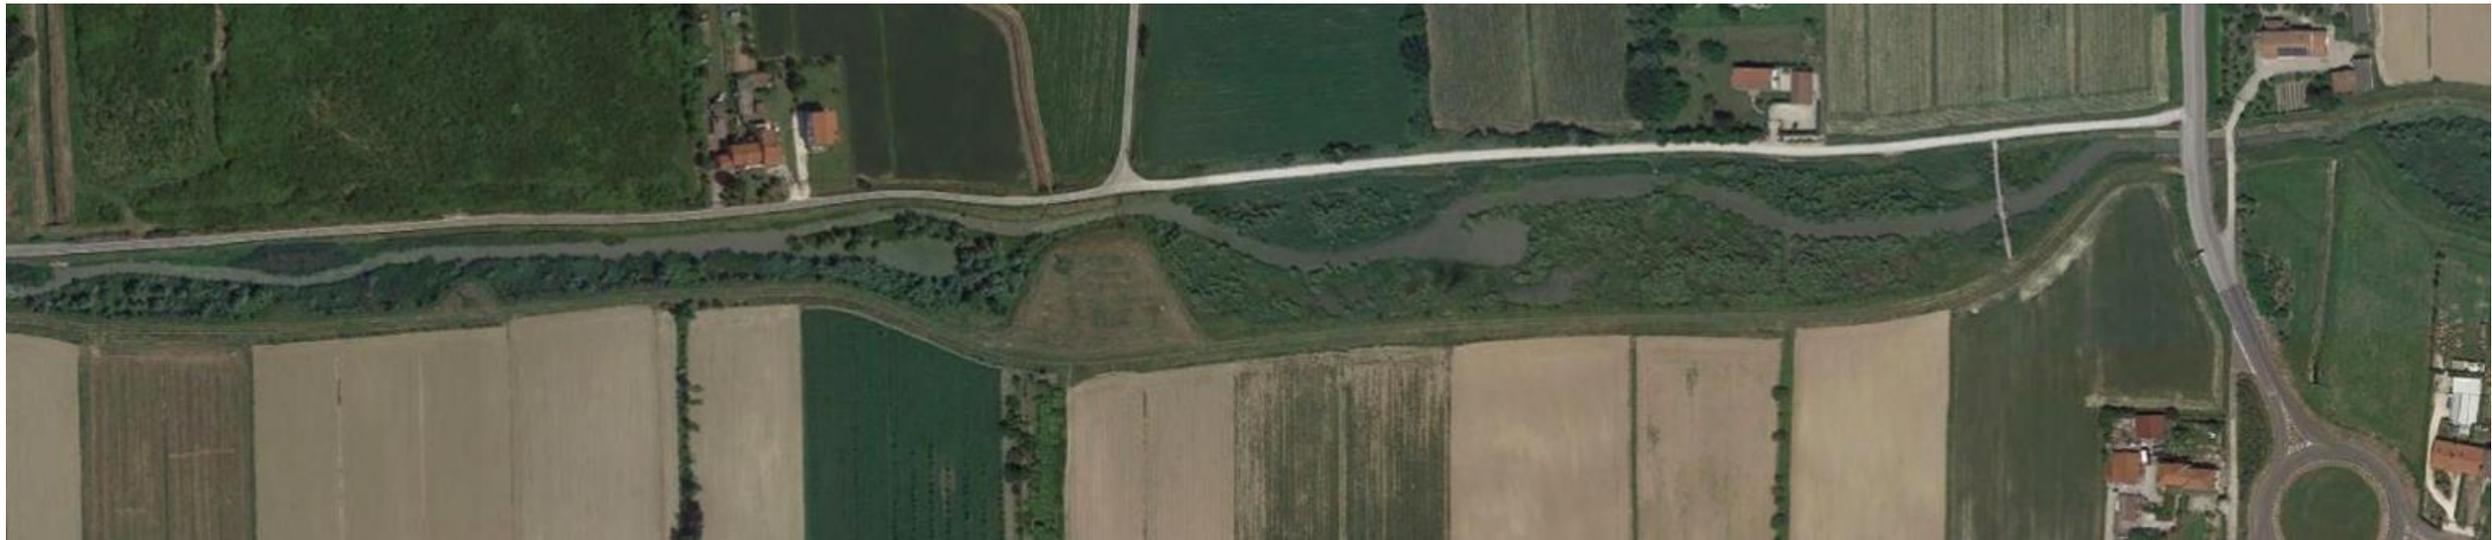
Interventi di riqualificazione ambientale dello Scolo Pionca.

Comuni di Pianiga, Mirano e Mira VE.

Zone umide in alveo

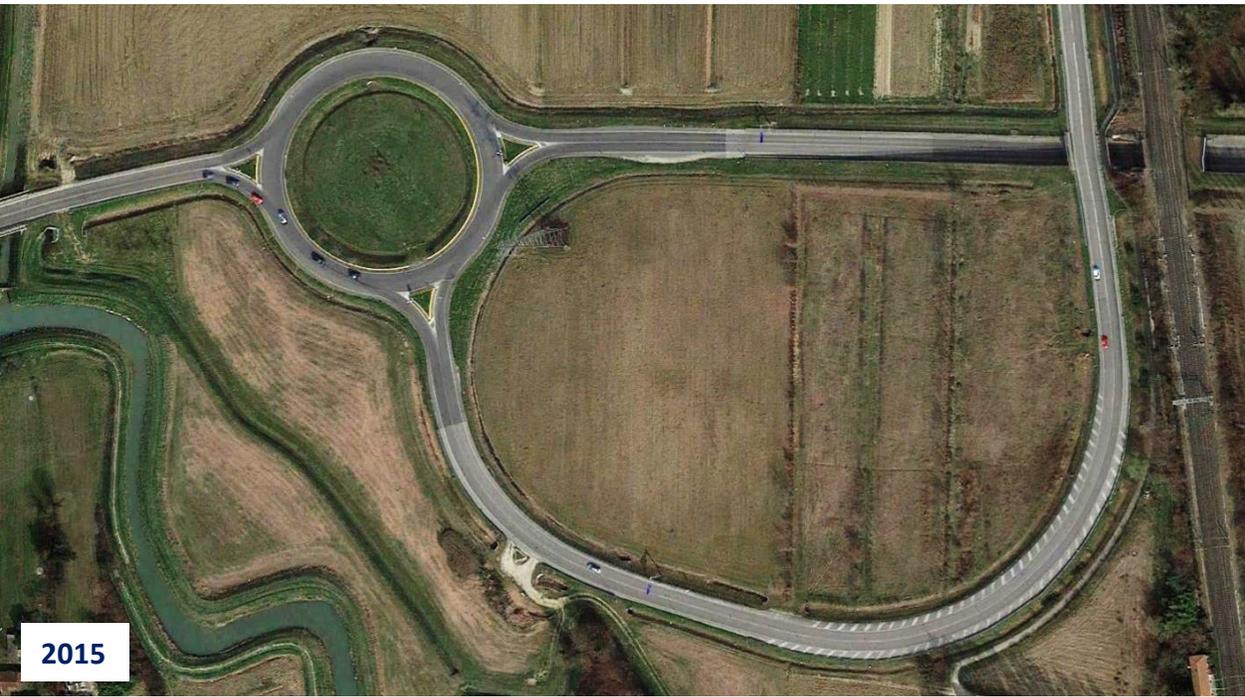
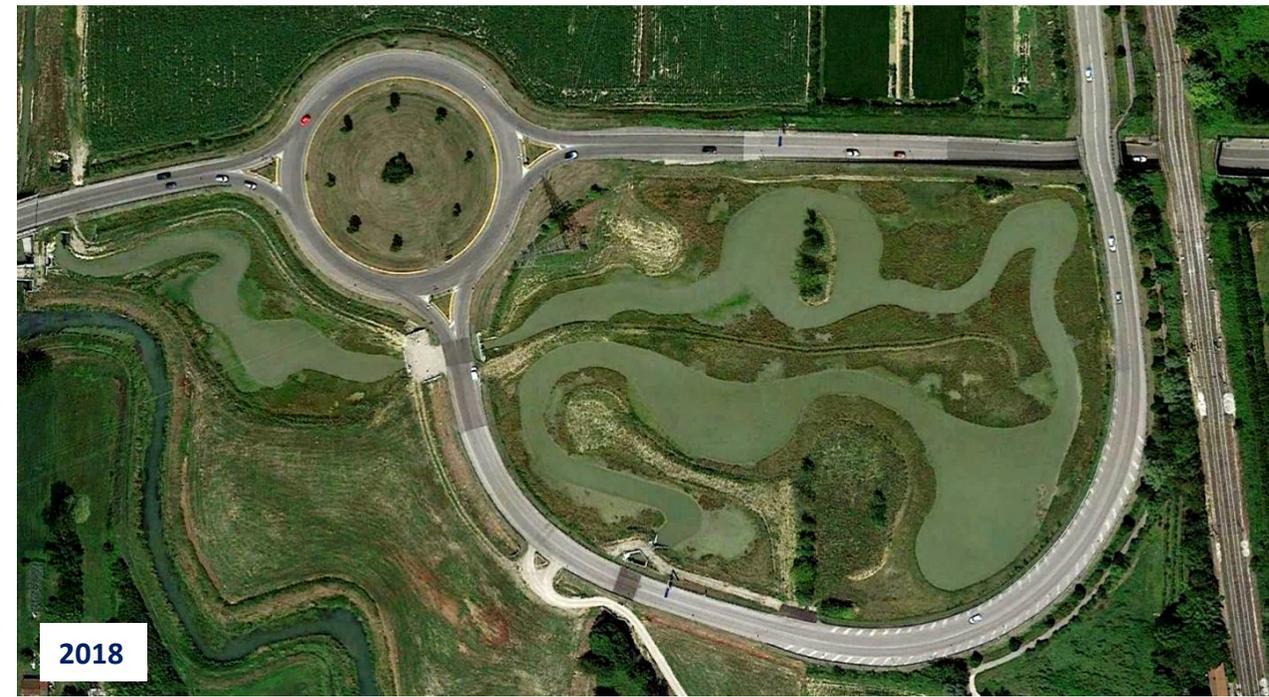
Riqualificazione ambientale dello Scolo Rusteghin (Comune di Mogliano Veneto TV)

Valori di riduzione dei carichi inquinanti (media annua):

- **52%** Azoto nitrico
- **36%** Azoto totale (pari a 3.8 t/anno)
- **51%** Fosforo come fosfato
- **22%** Fosforo totale (pari a 1.3 t/anno)
- **51%** Solidi sospesi totali

La nuova zona umida funge anche da bacino di laminazione, invasabile in condizioni di piena con un tirante d'acqua dell'ordine di almeno 1m, per un volume complessivo di circa 29.300 m³.

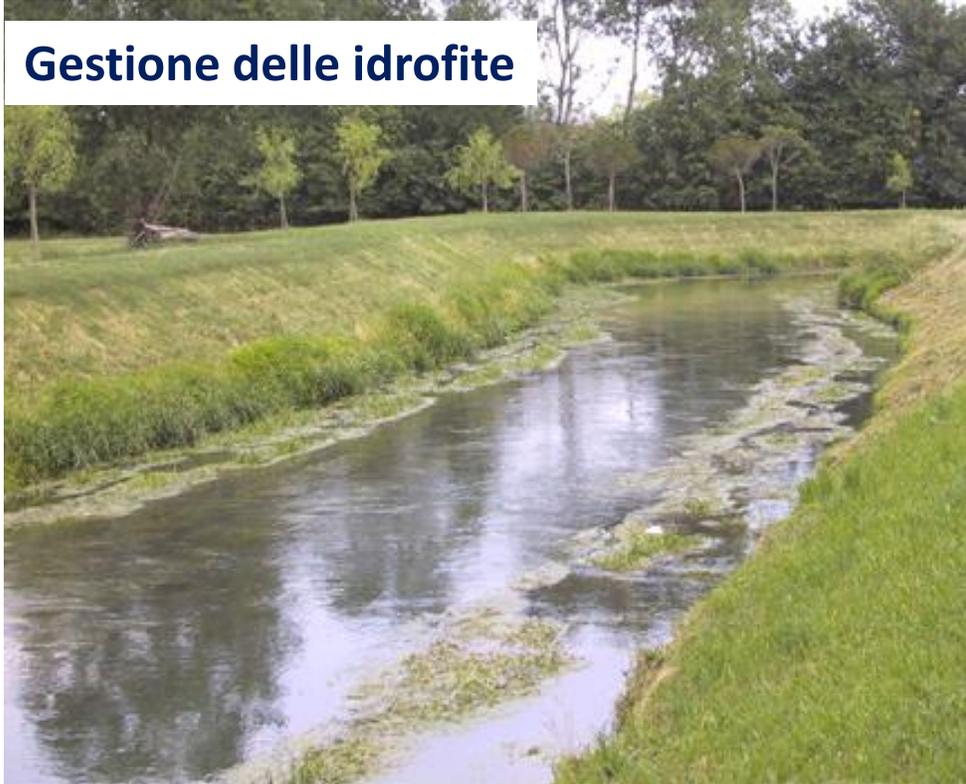
Lungo i corsi d'acqua principali la vegetazione del fondo viene tagliata solo parzialmente, favorendo la formazione di canali di corrente.

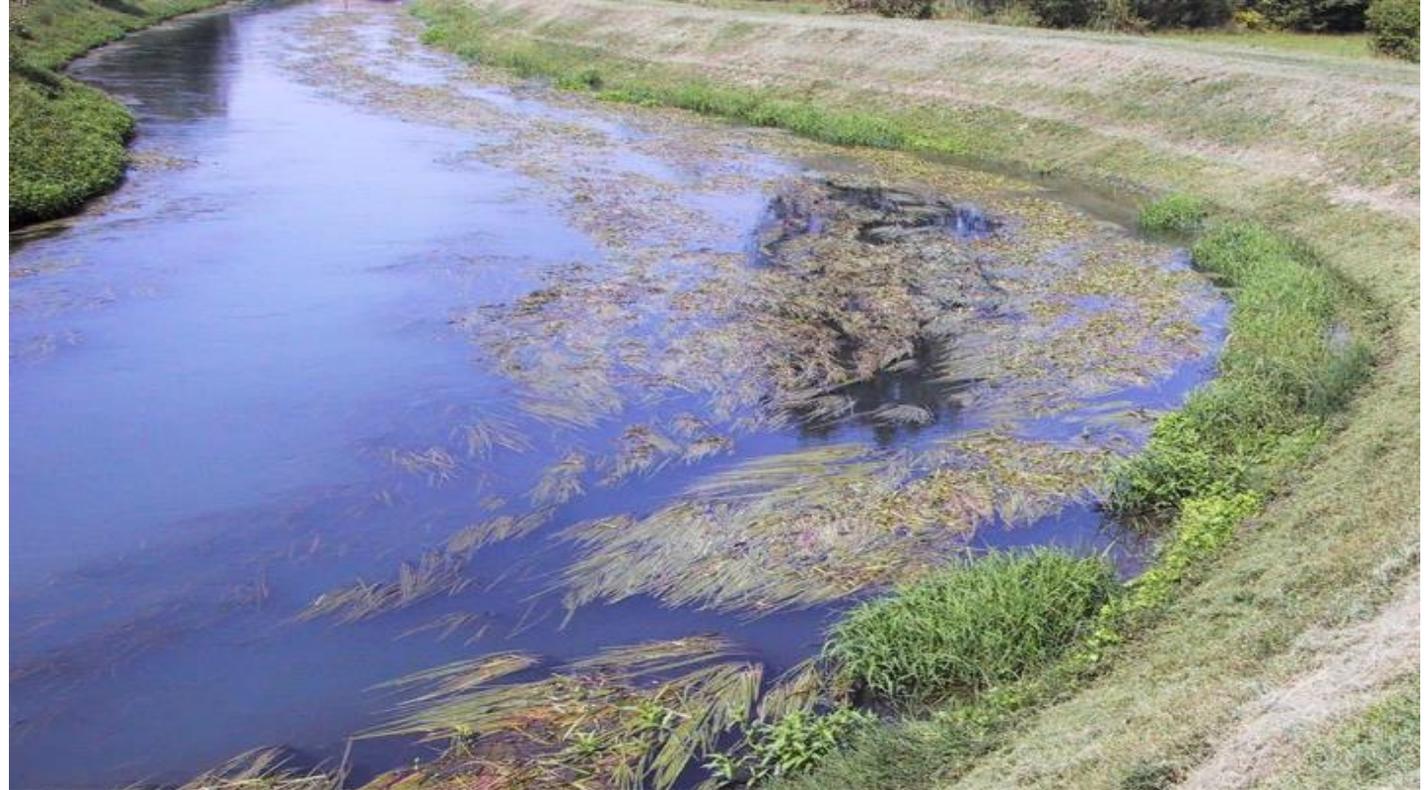
In corrispondenza del lato esterno delle curve si possono preservare fasce più ampie di vegetazione, con questo accorgimento si garantisce una maggiore protezione delle sponde dai fenomeni erosivi.

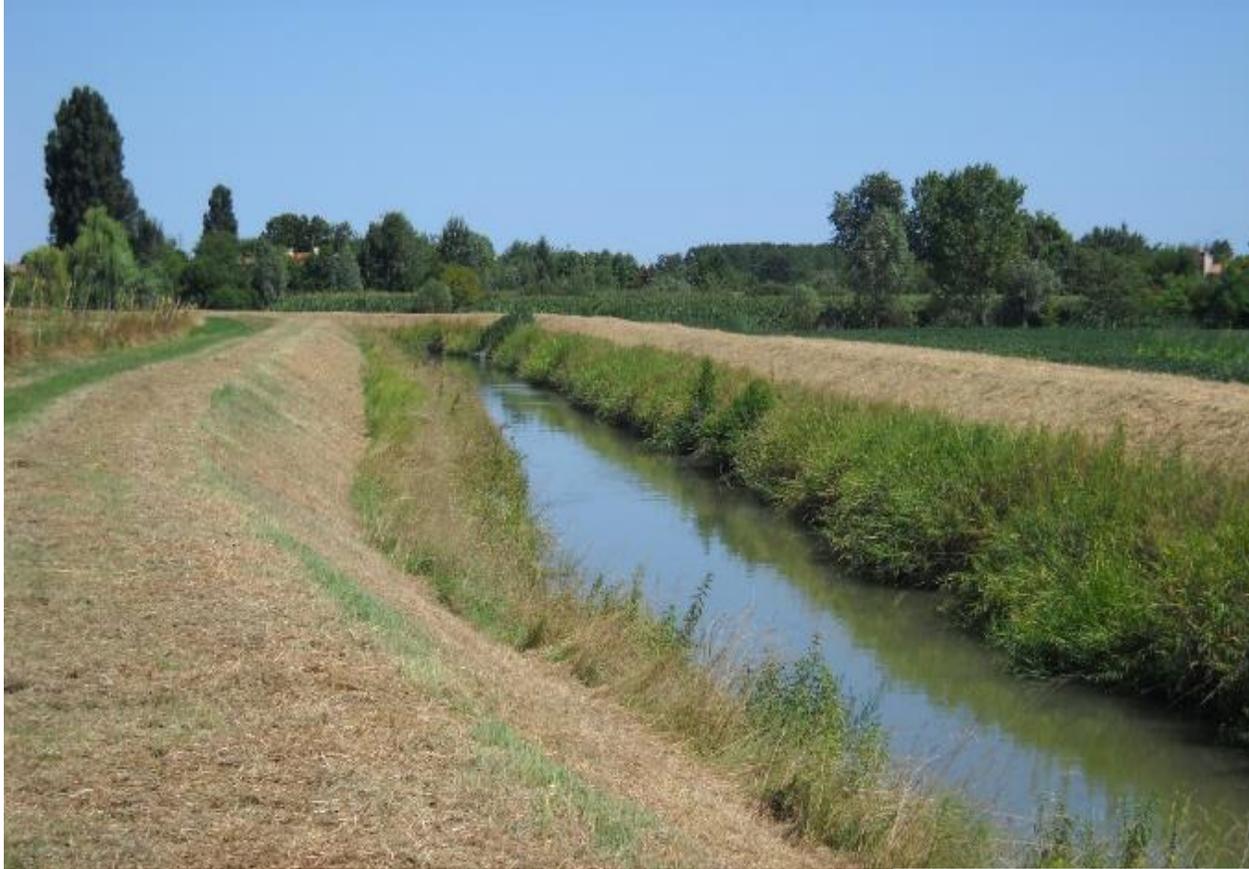
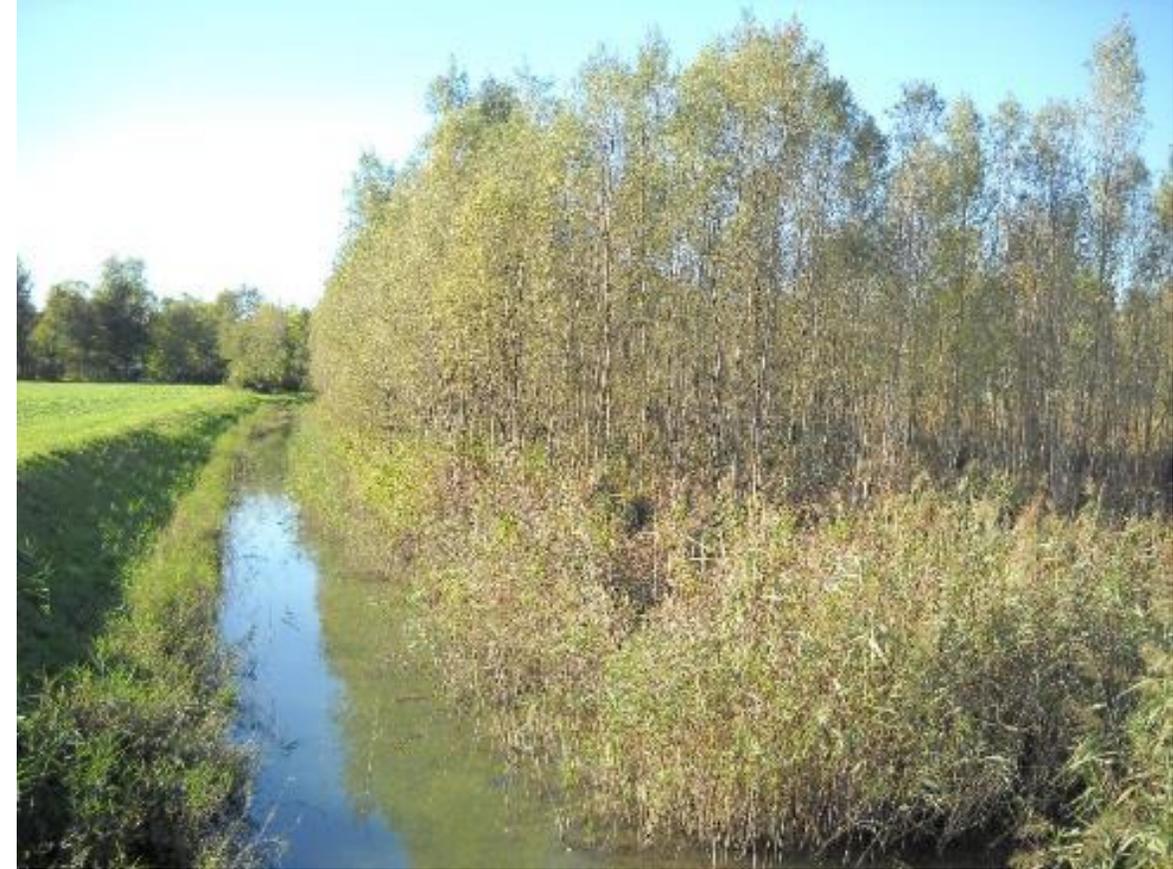
La protezione del piede di sponda permette di creare dei corridoi ecologici lungo i canali, di rispettare le nidificazioni a bordo acqua, di favorire i processi di fitodepurazione e di ridurre i fenomeni erosivi ai danni delle scarpate.

Dove i corsi d'acqua sono stati interessati da interventi di riqualificazione ambientale le fasce di vegetazione possono essere permanenti e composte da specie arboree e arbustive (fasce tampone).

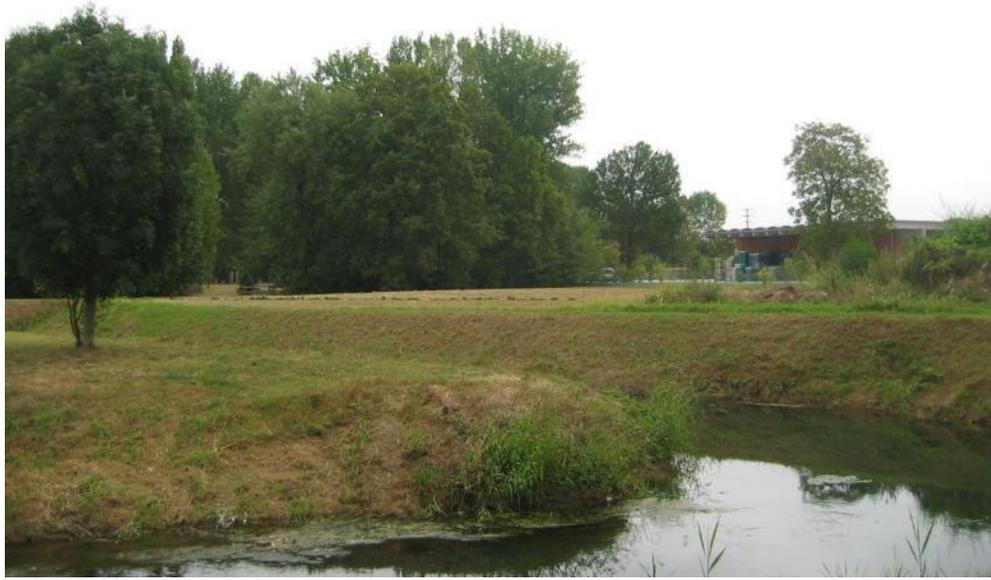
Operatore 1

Prima dei lavori

Manutenzione
corretta

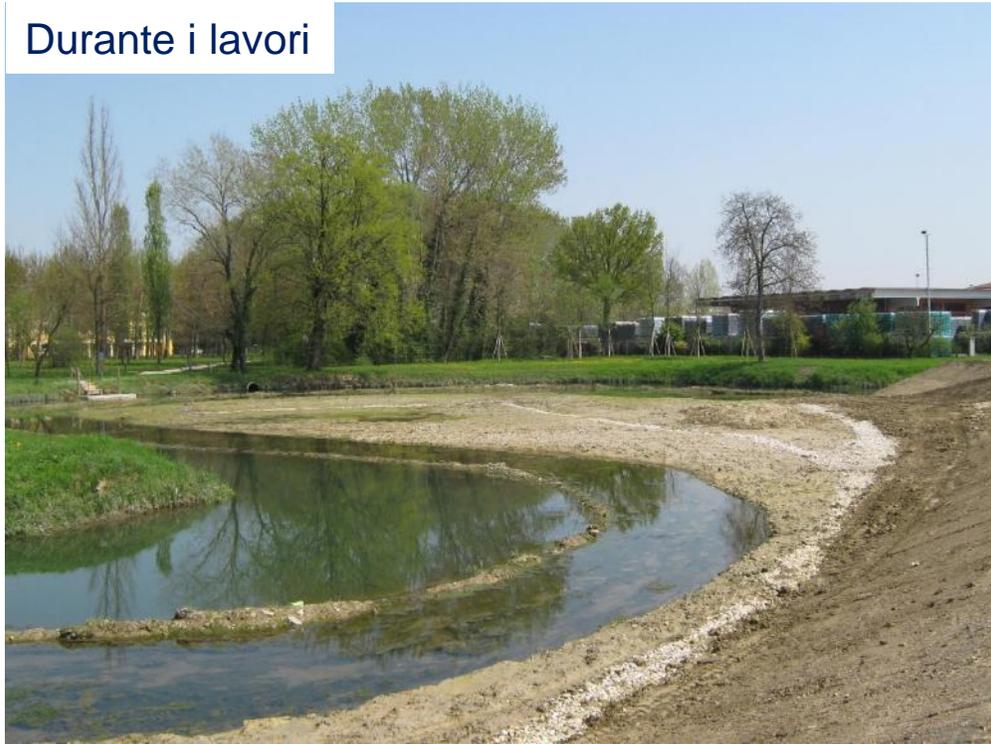
Operatore 2

Durante i lavori

Manutenzione
non corretta
