Agenzia per la sicurezza territoriale  
e la protezione civile

# **LA RIQUALIFICAZIONE FLUVIALE IN ROMAGNA**

**a cura di Davide Sormani e Fausto Pardolesi**

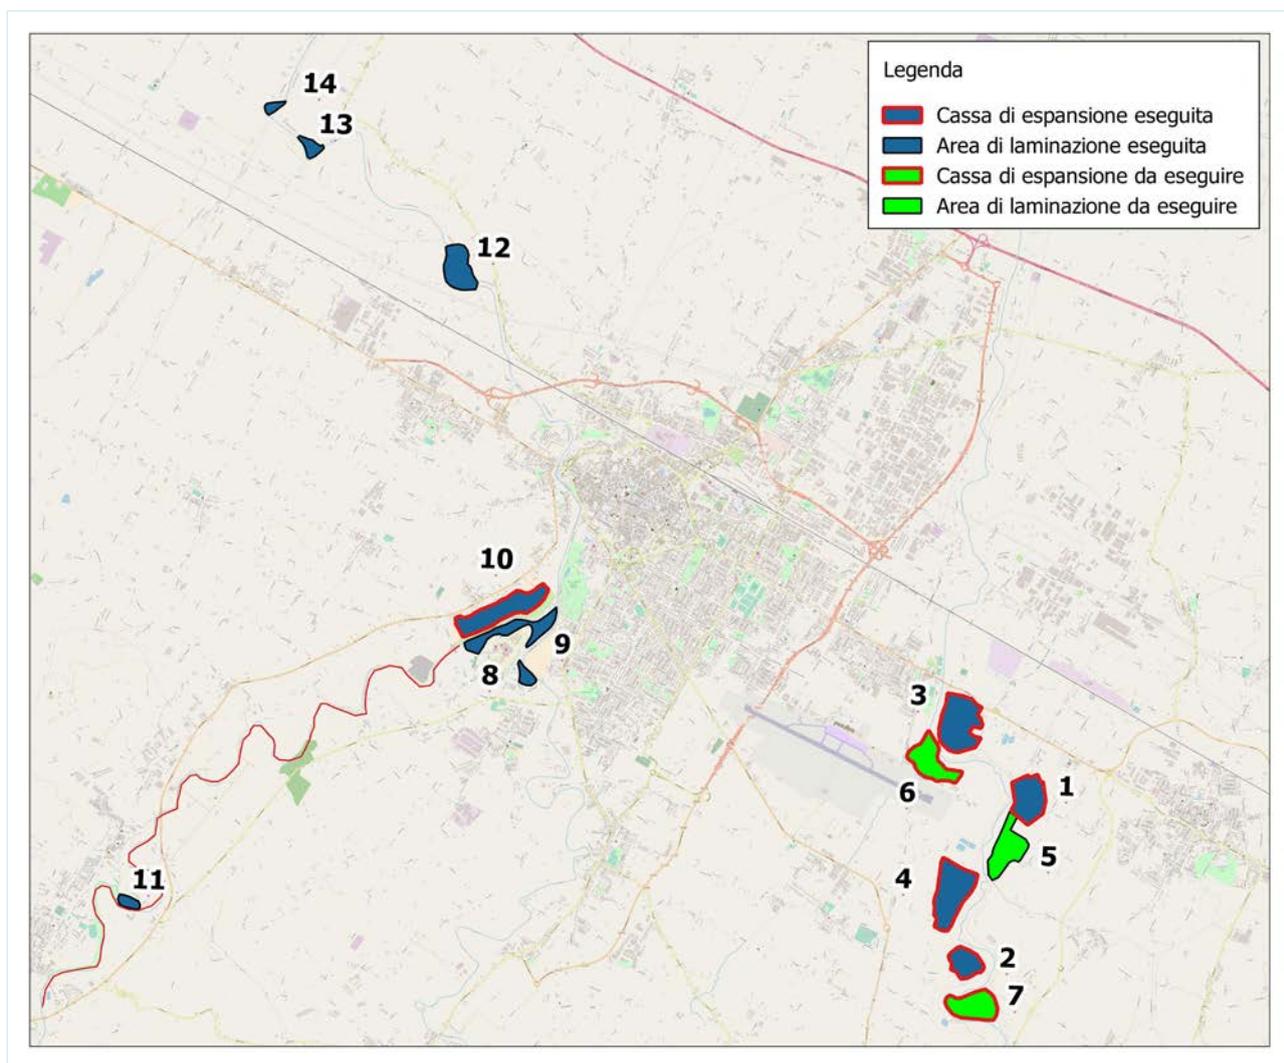
Figura 1 - Questa mappa mette in evidenza le aree di espansione realizzate a ridosso della città.

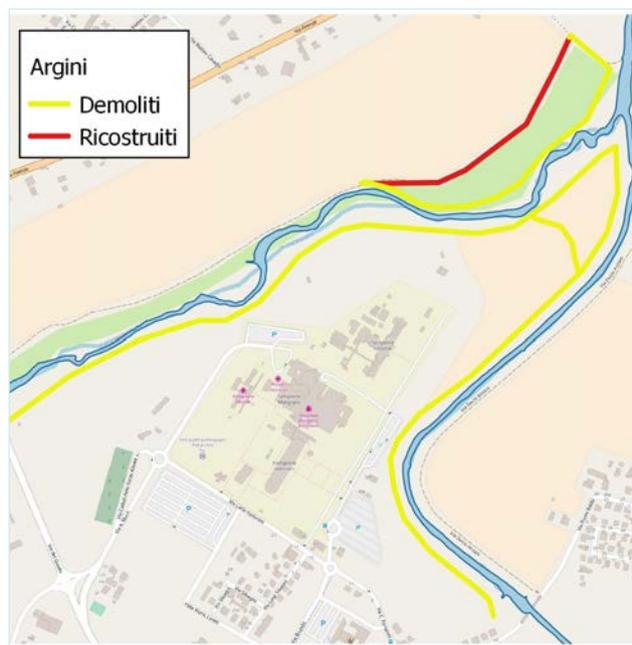
Figura 0 - L'area di intervento prima e dopo l'arretramento dell'argine

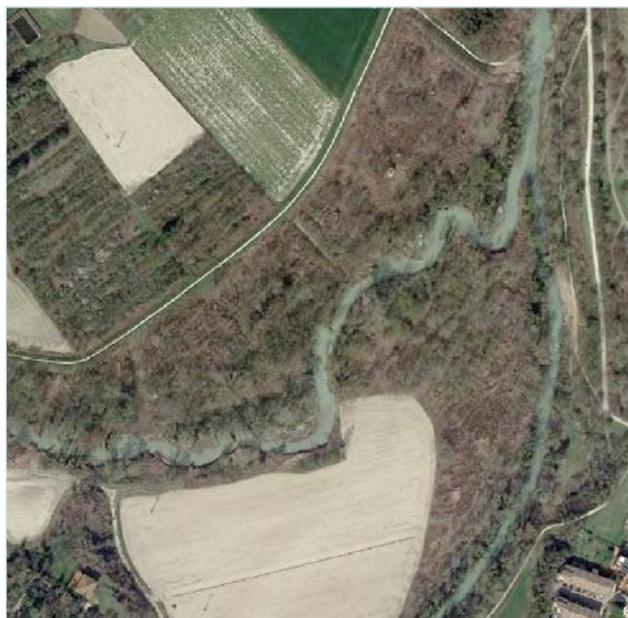
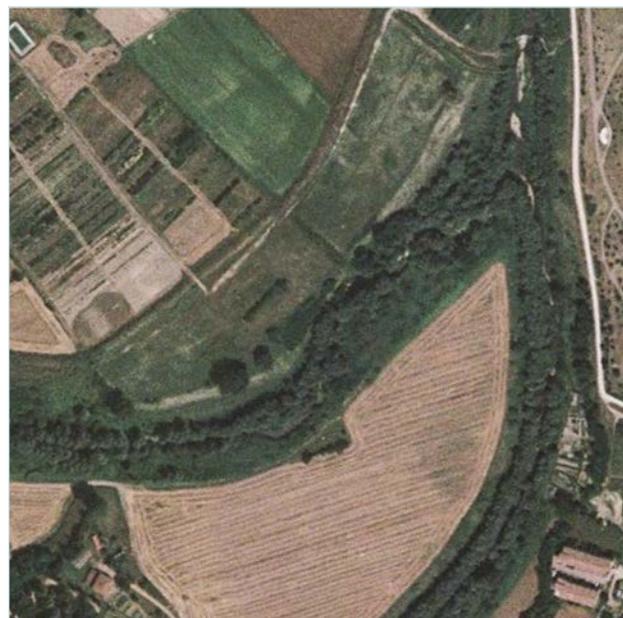
Figura 1 - L'area di intervento prima e dopo l'arretramento dell'argine

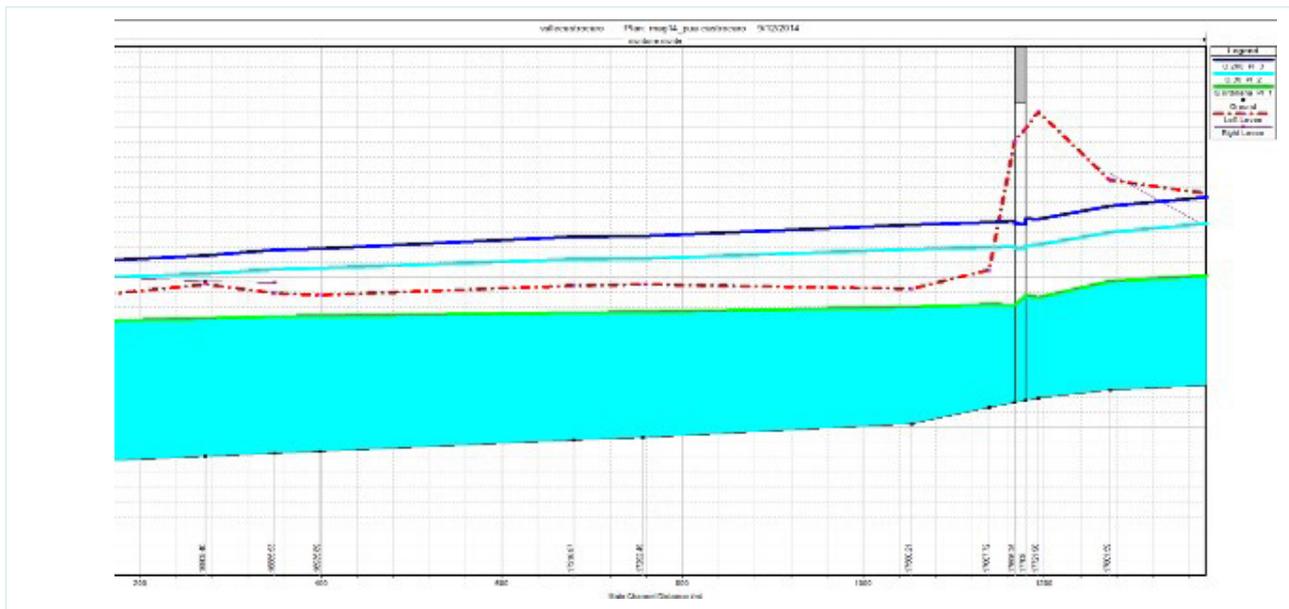
Figura 7: Profili di piena duecentennale (blu) e trentennale (azzurro) nel tratto di interesse

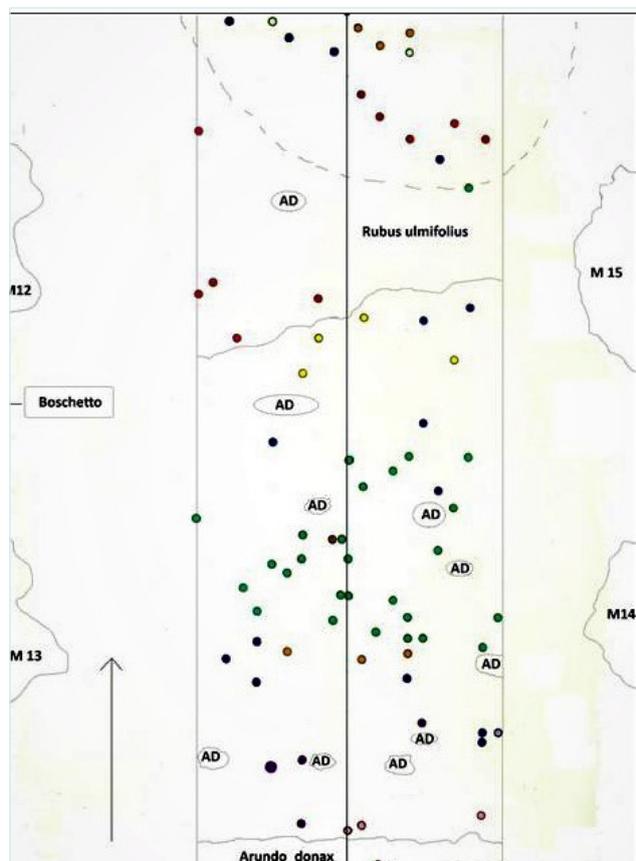
Figura 9 - Transetto 3 - Ogni cerchietto colorato indica un individuo in rinnovazione; i colori indicano specie diverse

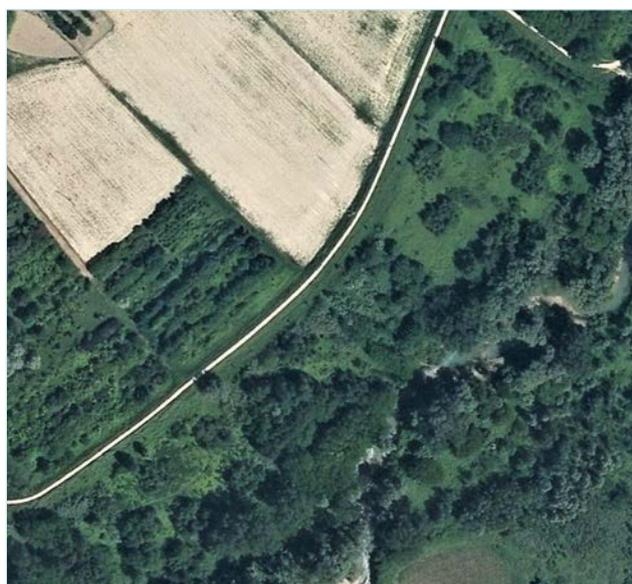
Figura 10 - Guado Paradiso dopo 21 anni dalla realizzazione dell'impianto di rinaturalizzazione

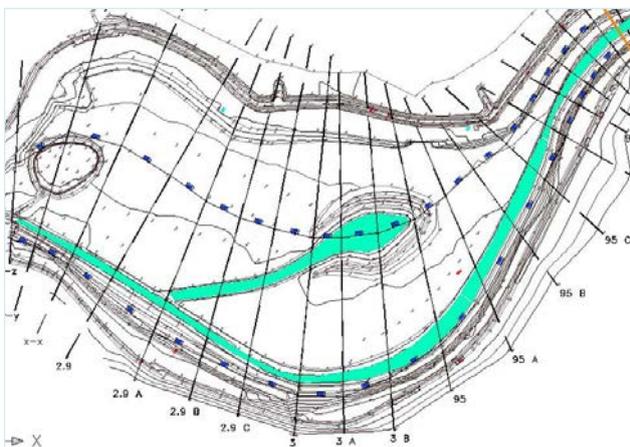
Figura 8 - tavola allegata alla contabilità dei lavori

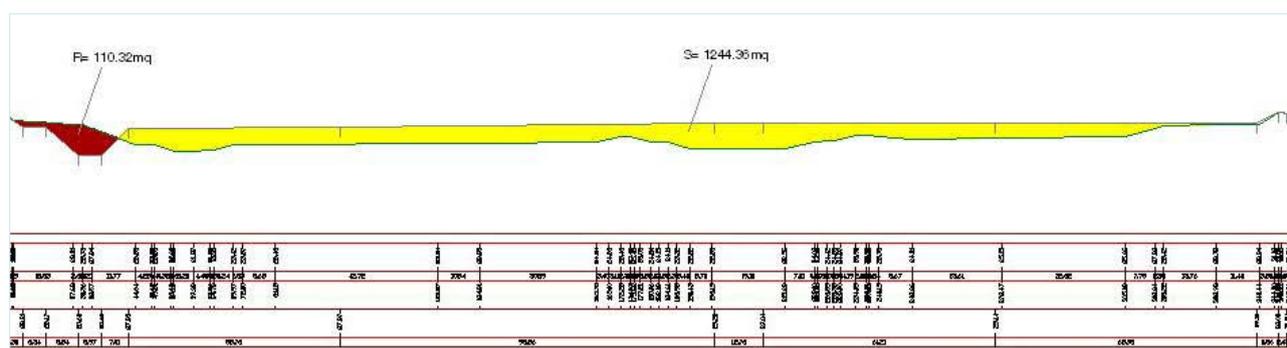
Figura 9 - sezione 3B

I lavori iniziati nel 2013 sono consistiti in: scavo di parte della golena, spostamento e messa in quota dell'argine in sinistra a valle del ponte e messo in quota con la duecentennale. La crisi economica che ha investito pesantemente in quel periodo il settore dei lavori pubblici ha impedito all'Impresa di collocare sul mercato i terreni che risultavano dalle escavazioni e dunque a compensare gli oneri delle lavorazioni da ese-

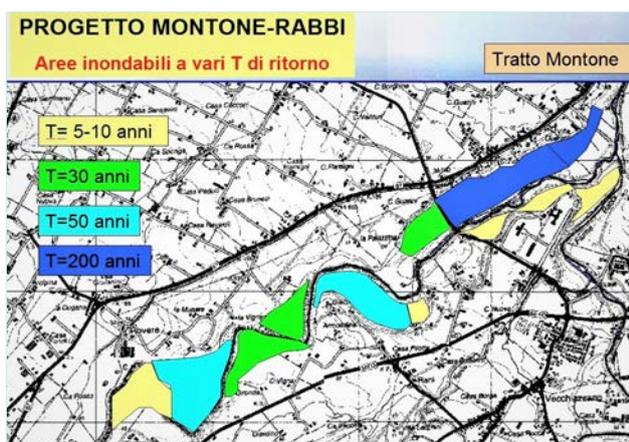
Figura 2 - Zonizzazione aree da riattivare nel fiume Montone

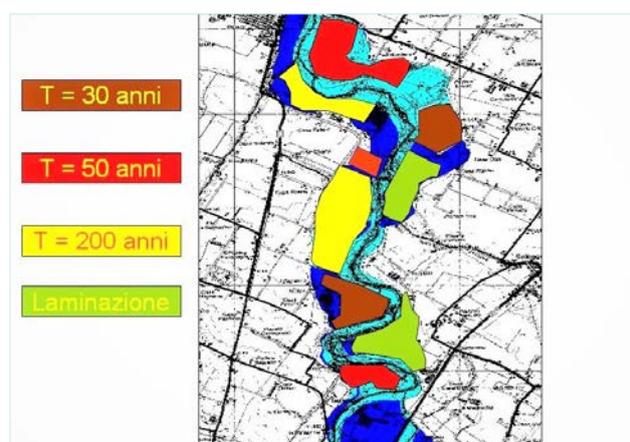
Figura 6 - Aree fiume Ronco con varie frequenze di esondazione

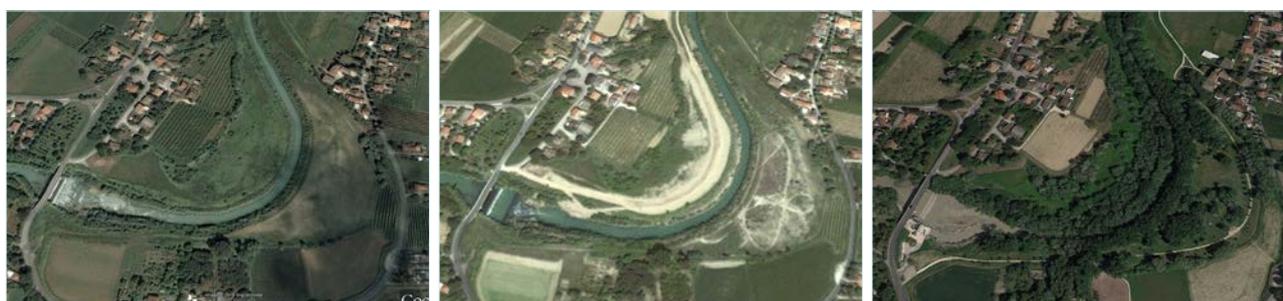
Figura 11 – Savio a Mensa-Matellica – prima (2010), durante (2014) e dopo i lavori (2017)

ato instabilità nelle scarpate fluviali). Si vedano le immagini delle figure 10 e 11.

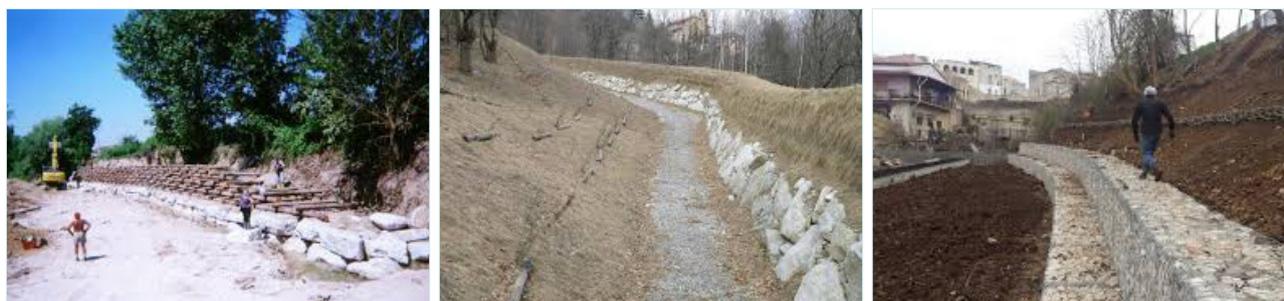
Figura 16 – Opere di ingegneria naturalistica sul t. Marzeno

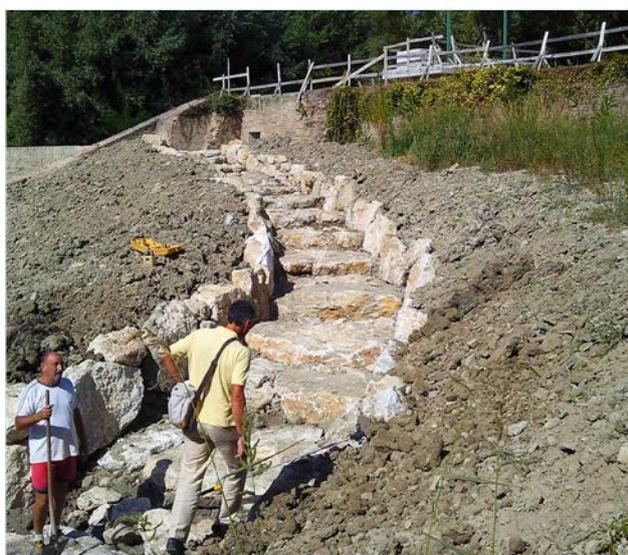
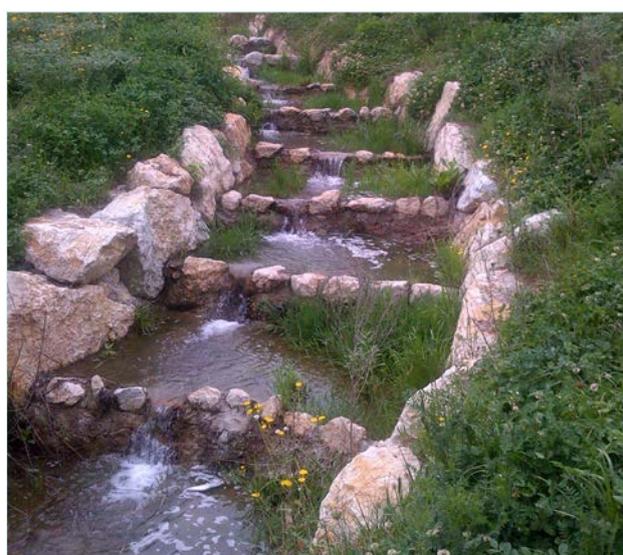
Figura 3 – Passaggio per pesci del tipo fish ramp (con boulder bars) con profilo a “pool and weir” realizzata sul fiume Montone, in località Villarovere. A) Scala di risalita in fase di costruzione (2011). B) Scala di risalita dopo 2 anni dalla realizzazione (2013)

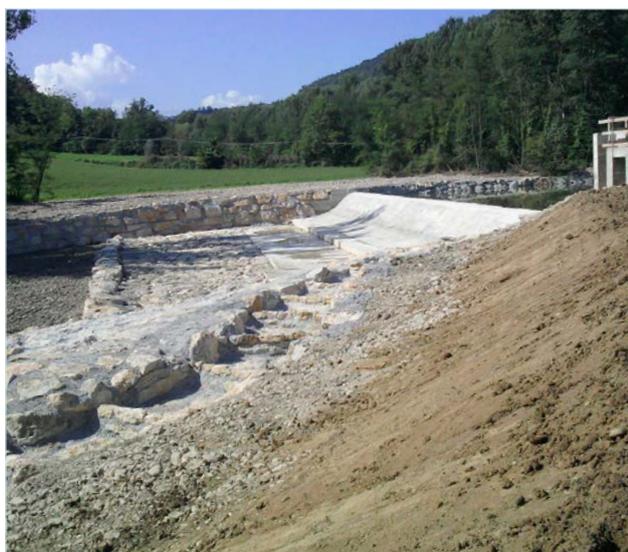
Figura 4 –Passaggio per pesci del tipo fish ramp (con boulder bars) realizzato sul fiume Savio, in località Montecastello. A dx scala di risalita in fase di ultimazione (2010). A sx scala di risalita dopo 8 anni dalla realizzazione.

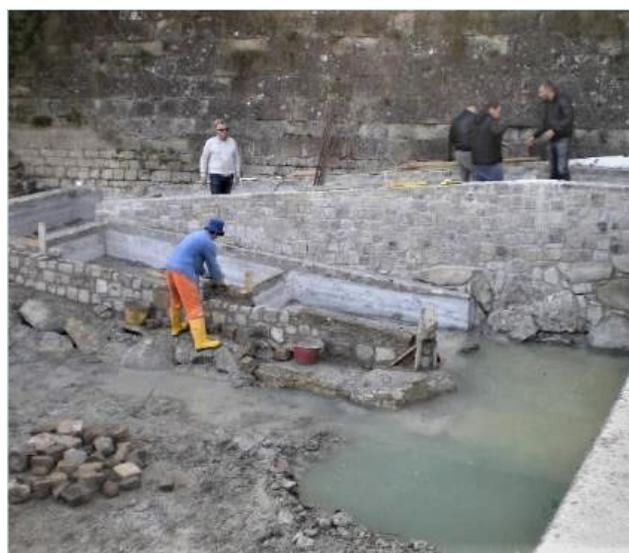
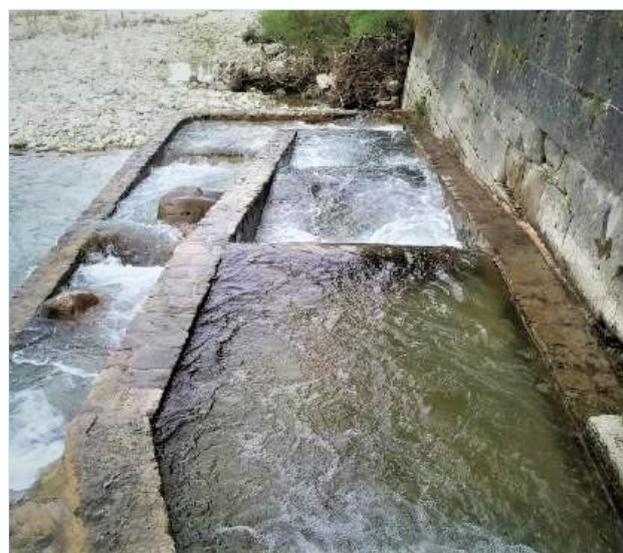
Figura 5 –Passaggio per pesci del tipo tecnico, a bacini successivi realizzato sul fiume Marecchia, località Ponte Messa/camping Quinto (Pennabilli - RN). Dx lavori di realizzazione (completati nel settembre 2013). Sx l'opera al termine dei lavori.

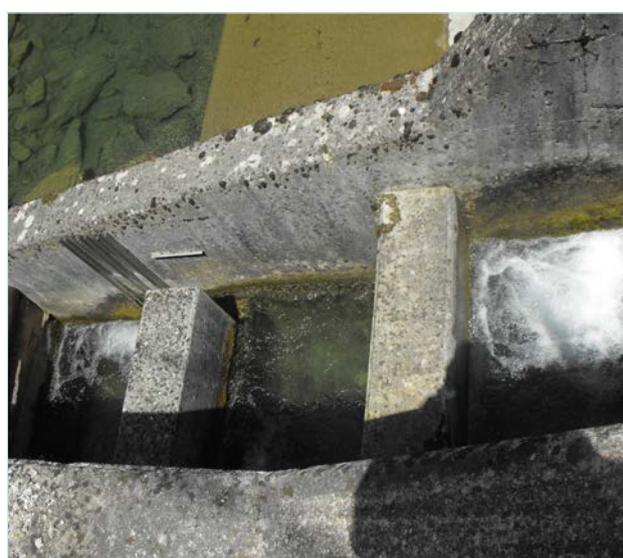
Figura 7 – Passaggio per pesci del tipo a bacini successivi sul torrente Fiumicello, in località Fiumicello (Premilcuore - FC). A) Briglia e opera di presa idropotabile “a trappola”. B) Scala di risalita a bacini successivi in c.a. in cui viene veicolata l’intera portata di DMV

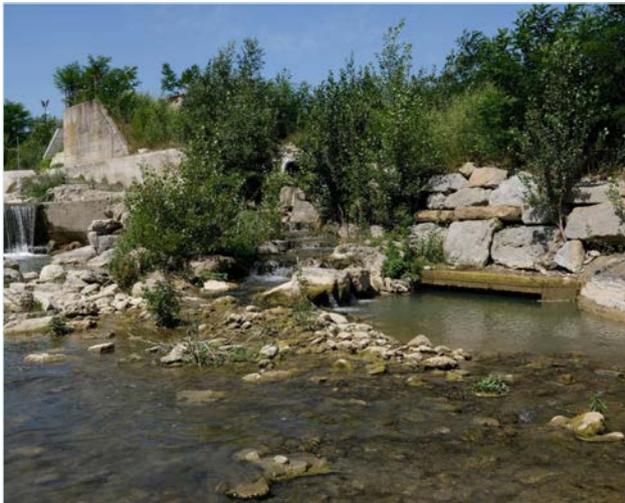
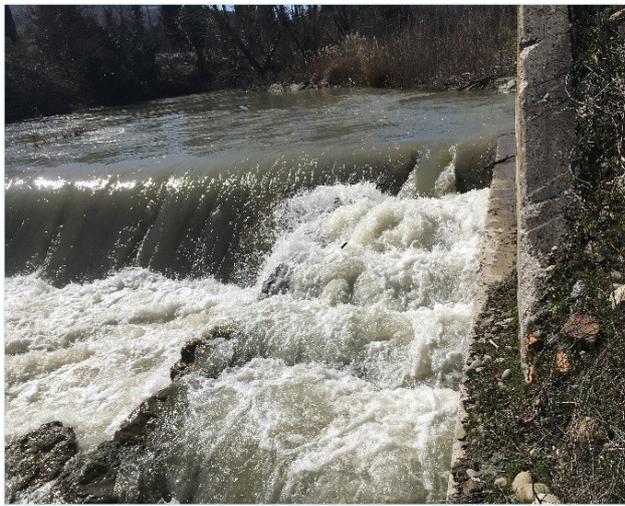
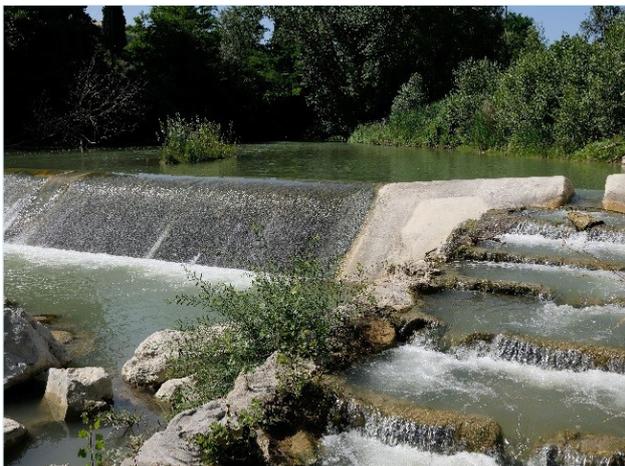
Figura 9 – Passaggio per pesci del tipo a bacini successivi sul fiume Lamone, in località Pieve del Tho – (Brisighella - RA). Le immagini in alto danno conto dell'importanza del dimensionamento delle vasche e degli stramazzi rispetto ai valori di portata di progetto. In condizioni di piena (marzo 2018), la scala è evidentemente non funzionale al passaggio dei pesci. Nella foto in basso, in condizioni di morbida/magra (giugno 2018) con portata del fiume all'interno del target di progetto la scala presenta condizioni idonee al passaggio dell'ittiofauna

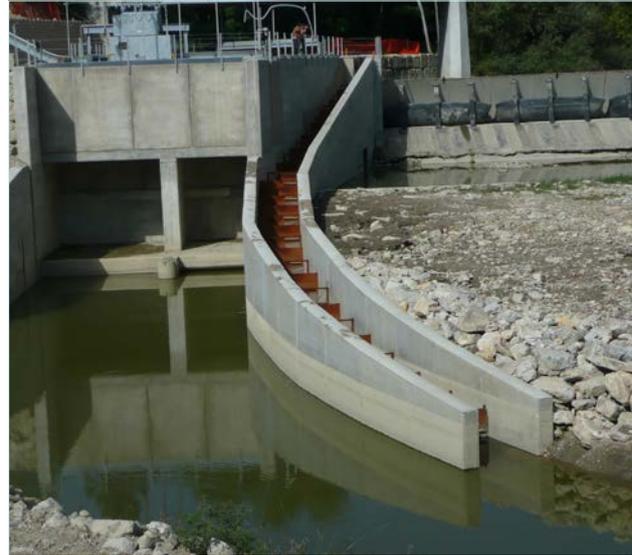
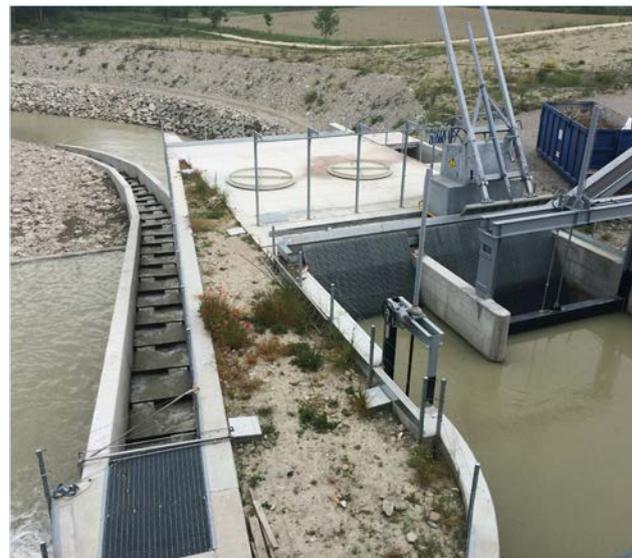
Figura 10 – Passaggio per pesci del tipo a bacini successivi sul fiume Savio, in località Ponte Matellica (Cervia - RA).

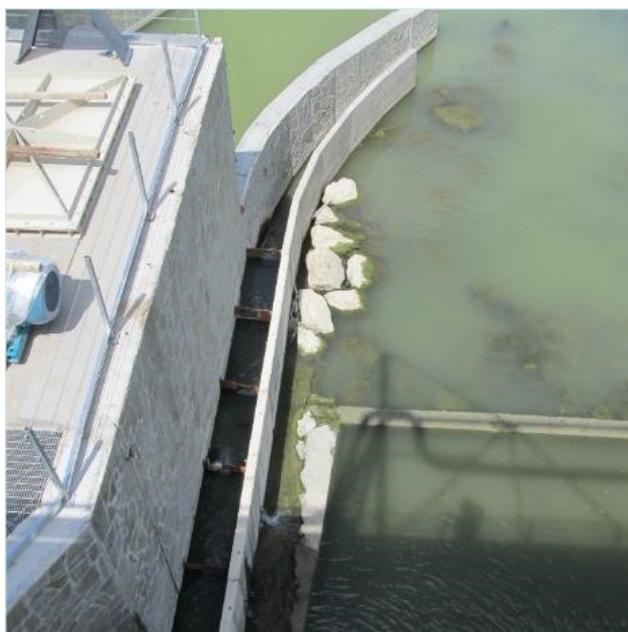
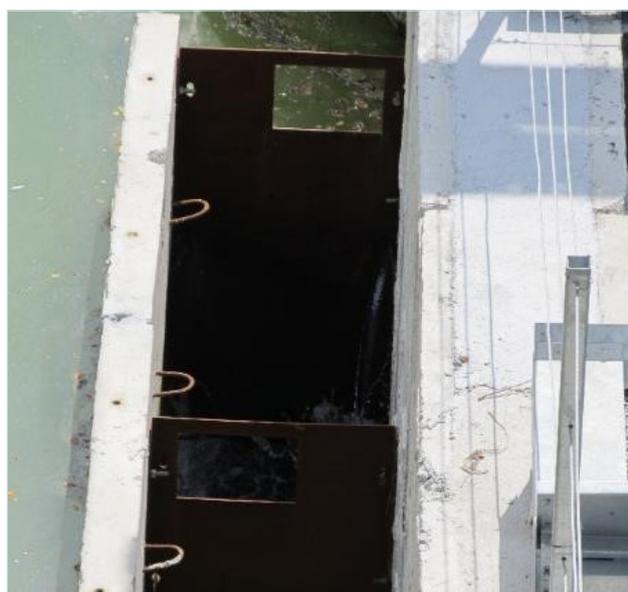
Figura 11 – Passaggio per pesci del tipo a bacini successivi sul fiume Ronco, in località San Bartolo (Ravenna)
